（厦门）电镀开发有限公司 2024 年土壤隐患排查台账落实情况

企业名称		先锋（厦门）电镀开发有限公司有限公司		所属行业		C3360 金属表面处理及热处理加工	
现场排查负责人（签字）		刘经城		隐患整改完成时间		2024.12.30	
序号	涉及工业活动	重点场所或者重点设施设备	位置信息（如经纬度坐标，或者位置描述等）	隐患点	整改前现场图片	实际整改/责任单位	整改后现场图片
1	液体储存区	污水处理站	1号污水厂传输泵周边围堰的防腐防渗层。 117.990732°E 24.593159°N	防腐防渗层已破损

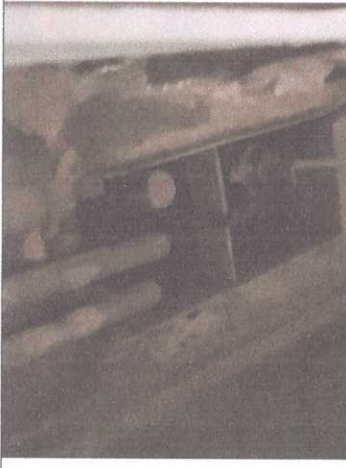
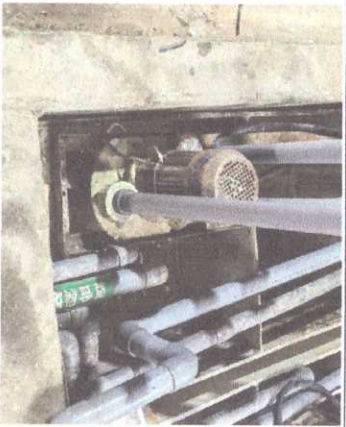
2	液体储存区	依尔达集水槽	7-8号厂房 依尔达 117.989647°E 24.592946°N	集水槽废水有溢出迹象，周边地面有明显异常颜色

及时清理异常颜色地面污渍，加强定期巡查，防止废水溢出/厦门依尔达金属表面处理技术有

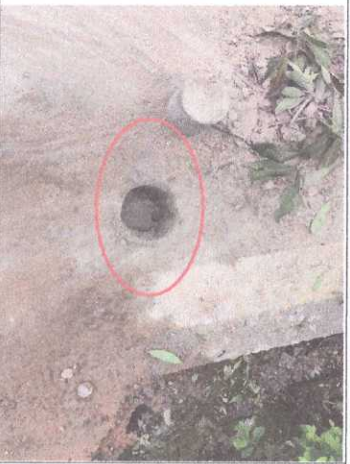
3	货物储存与传输	污泥压滤间(铜、镍)	污泥压滤间(铜、镍)东侧邻近区域 117.990709°E 24.594046°N	东侧邻近区域有1处开展土壤污染状况调查钻探后未完成封孔

及时封孔/(厦门)电镀开发有限公司	 
4	货物储存与传输	污泥压滤间(铬、综合)	117.991750°E 24.593668°N	东南侧区域设备维护保养的机油直接置于地上,且地上防渗透层有明显破损

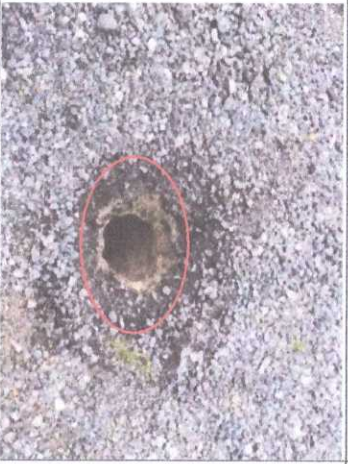
117.991662°E 24.593458°N	南侧邻近区域有1处新建污水处理站做地勘钻探后未完成封孔

及时封孔/(厦门)电镀开发有限公司

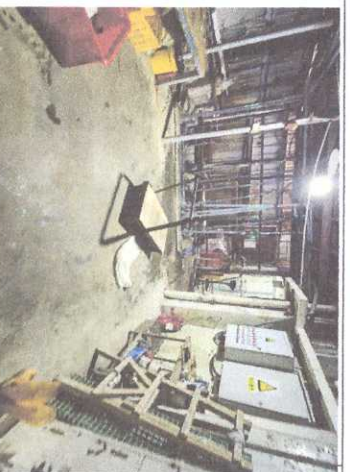
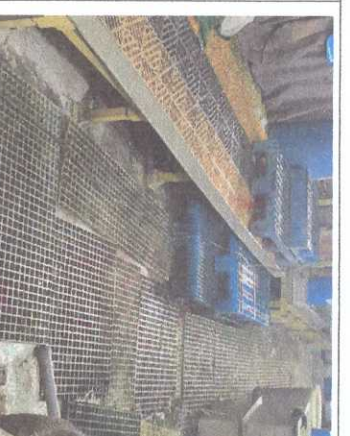
5	生产区 7-8号厂房 依尔达生 产车间	7-8号厂房依尔 达生产车间 117.989392°E 24.592997°N	车间废水有 溢出迹象

及时清理溢出的水 渍，做到干湿分离， 加强定期巡查/厦门 依尔达金属表面处理 有

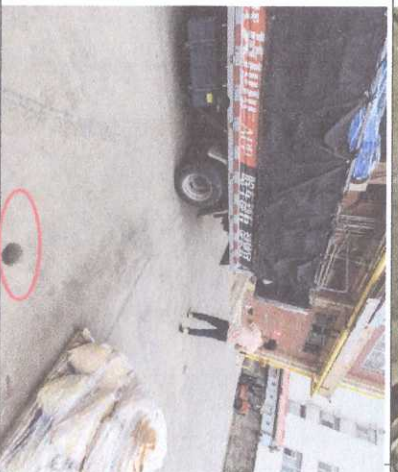
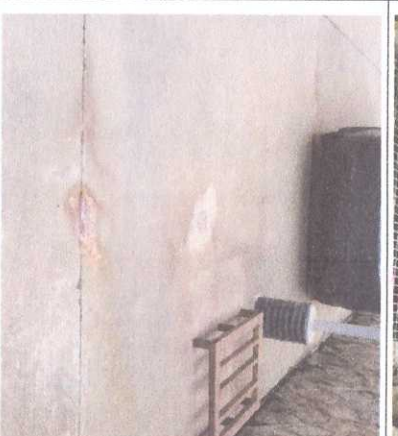
6	生产区 11号厂房	117.990827°E 24.594648°N	南侧邻近区 域有 1 处开 展土壤污染 状况调查钻 探后未完成 封孔

及时封孔/（厦门）电 镀开发有限公司

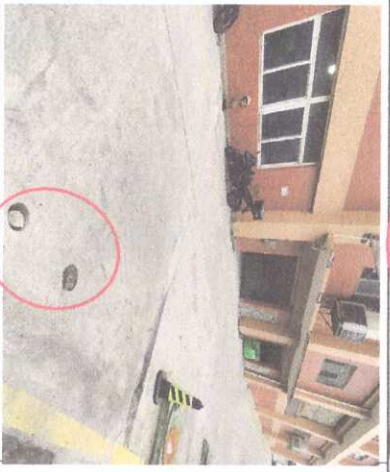
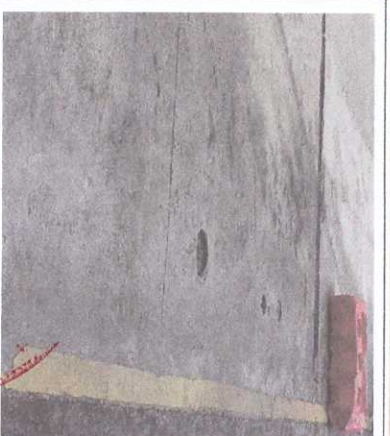
7	生产区 12号厂房	117.989366°E 24.594124°N	南侧邻近区 域有 2 处开 展土壤污染 状况调查钻 探后未完成 封孔

及时封孔/（厦门）电 镀开发有限公司
